RAPPORT D'AUDIT QUALITÉ — HÔTELLERIE

Rapport RH-2026-0118

# Hôtel Le Cap Riviera

18 juin 2026 · 06h30 – 09h15 (2h45)

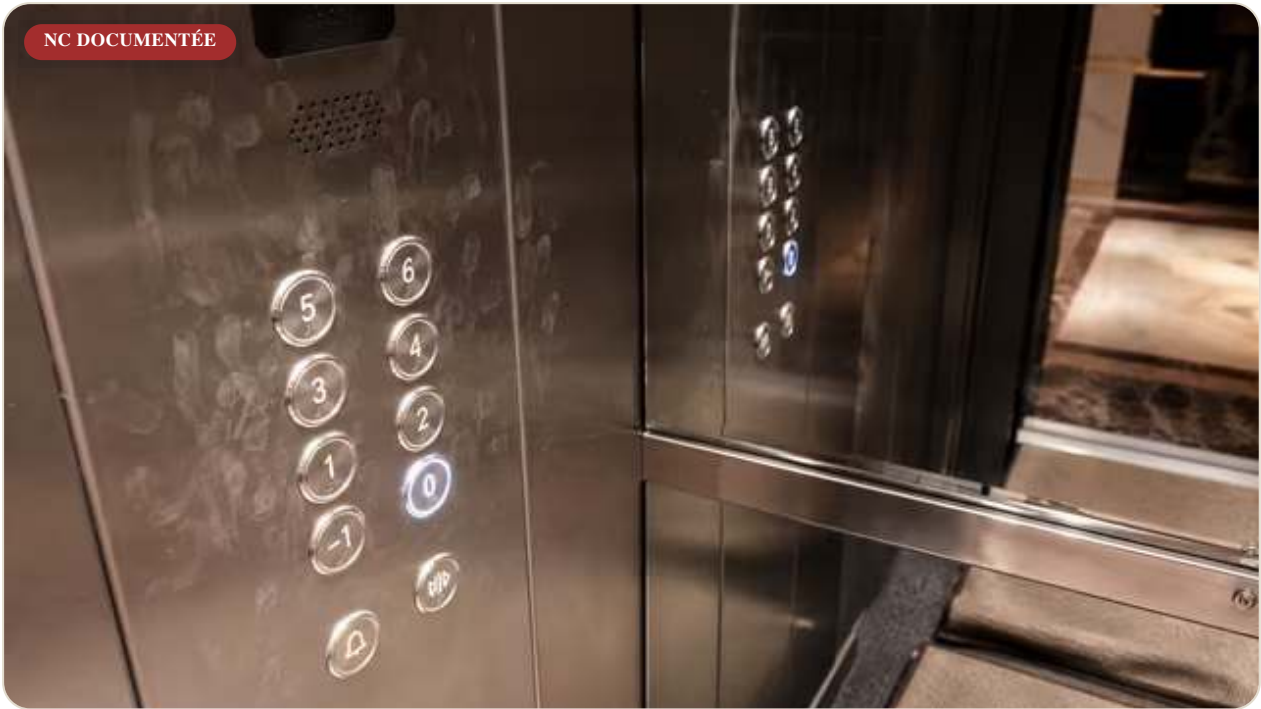
Ascenseur client — Cabine 2

Cabine 1 conforme. Cabine 2 : miroir et boutons d'étage marqués de traces de doigts, tapis de sol légèrement déformé. Zone à très fort contact visuel et tactile — la non-conformité est mineure en surface mais maximale en impact perception.

Miroir et boutons d'étage marqués de traces de doigts multiples, tapis de sol légèrement déformé en sortie de cabine. Zone à contact visuel et tactile maximal — chaque client de l'hôtel passe par cette cabine plusieurs fois par jour. Aucune gravité technique, mais impact perception disproportionné pour un établissement 5 étoiles.

Clause 2.4 — Les ascenseurs et zones de circulation à fort contact visuel doivent présenter un score minimum de 9/10, sans tolérance horaire, en raison de leur fréquence d'usage par la clientèle.

MATÉRIEL  
Nettoyant inox/miroir sans trace, chiffon microfibre, brosse tapis.

- 1
- Nettoyage approfondi miroir + boutons cabine 2
- Gouvernante Générale · Nettoyant inox/miroir

Intégrer un passage de nettoyage inox/miroir toutes les 2 heures sur les cabines clients pendant les pics d'occupation supérieurs à 90 %. Coût : négligeable (temps gouvernante). Impact : élimine la récurrence constatée sur 2 audits consécutifs.

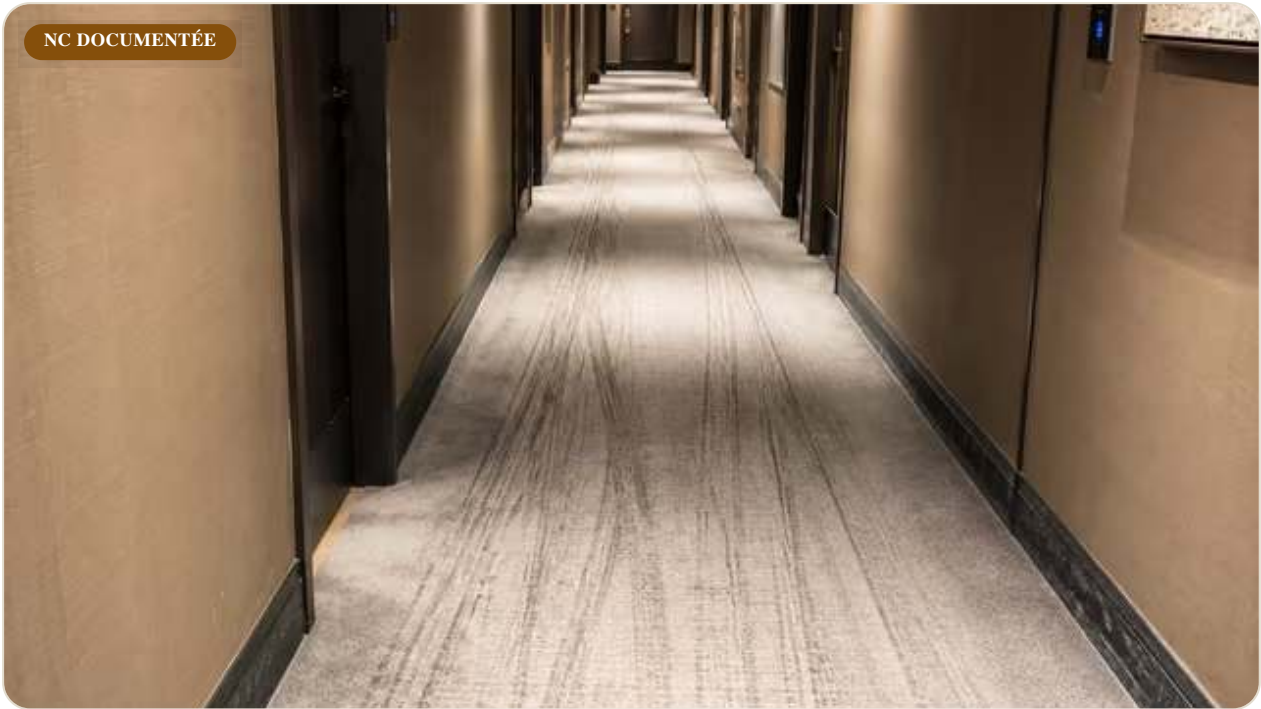
Couloir étage 3 — Moquette et plinthes

Moquette étage 3 : traces de passage des chariots de ménage en heures de pointe, plinthes légèrement poussiéreuses. Étages 1 et 2 conformes. Écart localisé, lié à la fréquence de rotation des chambres ce week-end.

Traces de passage des chariots de ménage concentrées sur l'étage à plus forte rotation ce week-end (taux d'occupation 96 %), plinthes légèrement poussiéreuses sur le même tronçon. Les étages 1 et 2, moins sollicités, sont conformes — confirmant une cause d'usage plutôt qu'un défaut structurel de protocole.

Clause 3.1 — Les circulations d'étage doivent être reprises en fin de rotation lors des pics d'occupation supérieurs à 90 %, indépendamment du planning de ménage standard.

| ASSIGNÉ | DÉLAI | MATÉRIEL |
|---|---|---|
| Gouvernante Générale | Avant 08h30 | Aspirateur professionnel, housses de protection roulettes chariot, chiffon microfibre plinthes. |

**AVANT 08H30****2****Reprise moquette et plinthes couloir étage 3**

Équiper les chariots de ménage de housses anti-traces sur les roulettes pour les étages à forte rotation. Budget estimé : 200 à 300 € pour l'ensemble du parc de chariots, amorti dès le premier mois de haute saison.

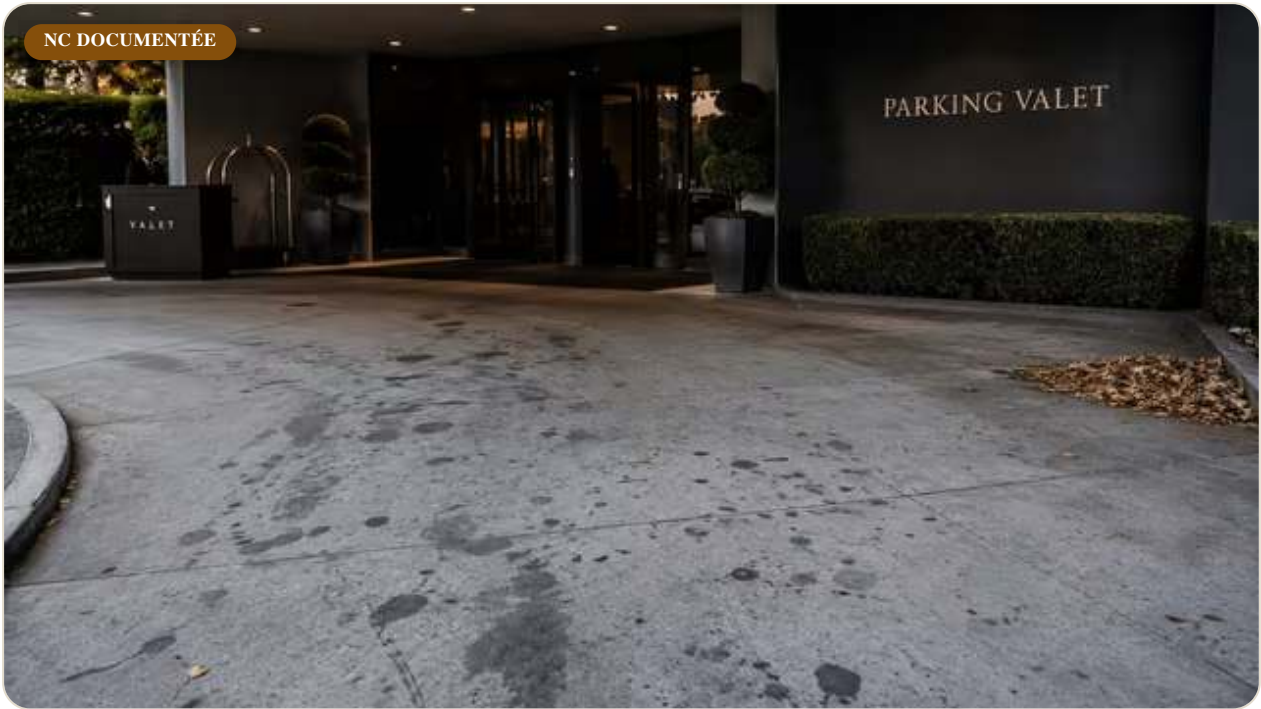
Parking valet — Sol et zone de dépose

Taches d'huile au sol béton en zone de manœuvre, feuilles mortes accumulées en angle de dépose. Premier point de contact visuel des arrivées — impact image disproportionné par rapport à la gravité technique.

Taches d'huile au sol béton en zone de manœuvre des véhicules, feuilles mortes accumulées en angle de dépose. Premier point de contact visuel des arrivées en voiture — zone signature au même titre que le hall, mais relevant de la maintenance extérieure plutôt que du housekeeping.

Clause 4.2 — Les zones de dépose et d'accueil véhicule doivent être traitées avant l'horaire de pointe des arrivées, au même niveau d'exigence que le hall d'entrée.

| ASSIGNÉ | DÉLAI | MATÉRIEL |
|---|---|---|
| Espaces Verts & Piscine (Maintenance) | Avant 09h00 | Dégraissant sol béton, souffleur, balayage manuel. |

**AVANT 09H00****3****Dégraissage sol + ramassage feuilles parking valet**

Mettre en place un nettoyeur haute pression mensuel sur la zone de dépose et de manœuvre, en complément du balayage quotidien. Durée estimée : 1h30 par passage, prestataire extérieur.
