RAPPORT D'AUDIT DE LIVRAISON — PROMOTEURS

Rapport RL-2026-0047

# Le Domaine des Lauriers — Bâtiment B

Programme résidentiel · 40 appartements livrés (phase 2)

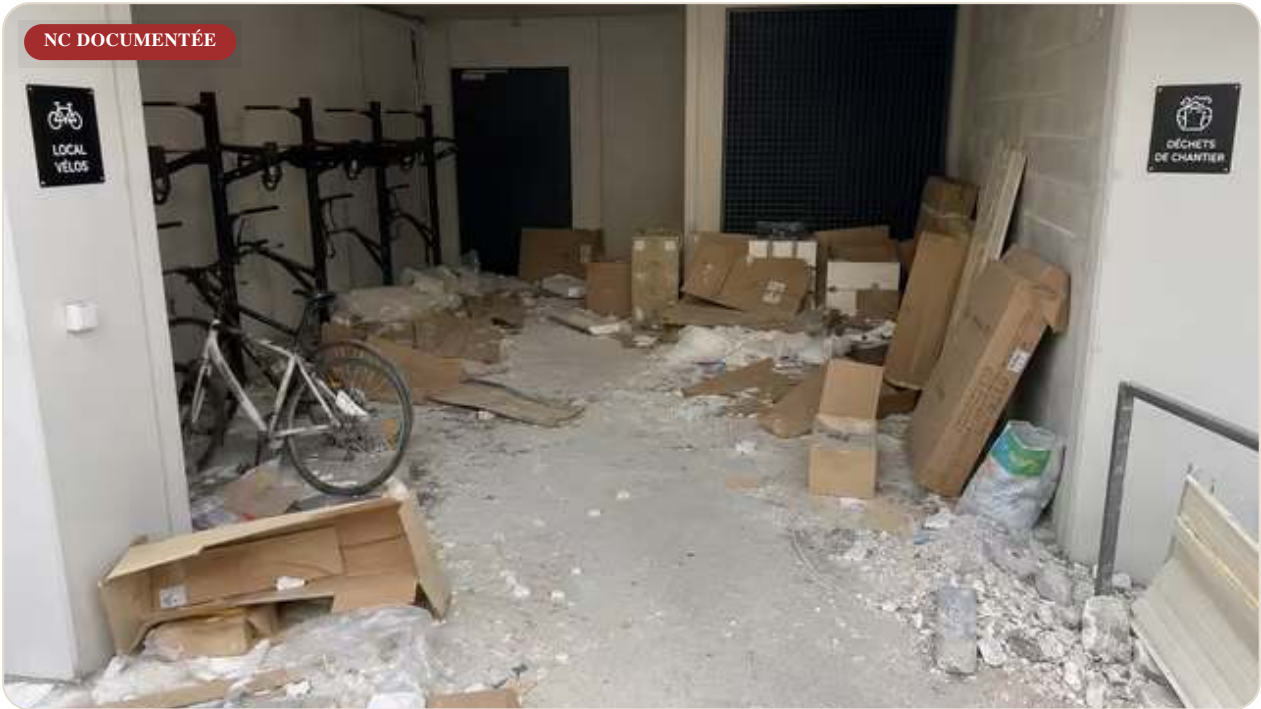
Local vélos / poussettes — Déchets de chantier

Déchets de chantier (cartons, gravats résiduels) non évacués, photographiés et horodatés à 8h47. Zone annexe souvent oubliée du nettoyage fin de chantier — déjà constatée en réserve sur la Phase 1 (Bâtiment A) du même programme.

Cadragé : plan large du local, cartons et gravats résiduels visibles au sol, horodaté 8h47.

Déchets de chantier (cartons d'emballage, gravats résiduels de second œuvre) non évacués sur l'ensemble de la surface du local. Cette même non-conformité avait déjà été constatée sur le Bâtiment A (Phase 1) — il s'agit d'une zone annexe systématiquement oubliée par le prestataire de nettoyage fin de chantier.

MATÉRIEL  
Bennes à gravats, balayage industriel, évacuation déchetterie.

Évacuation des déchets de chantier — Local vélos/poussettes

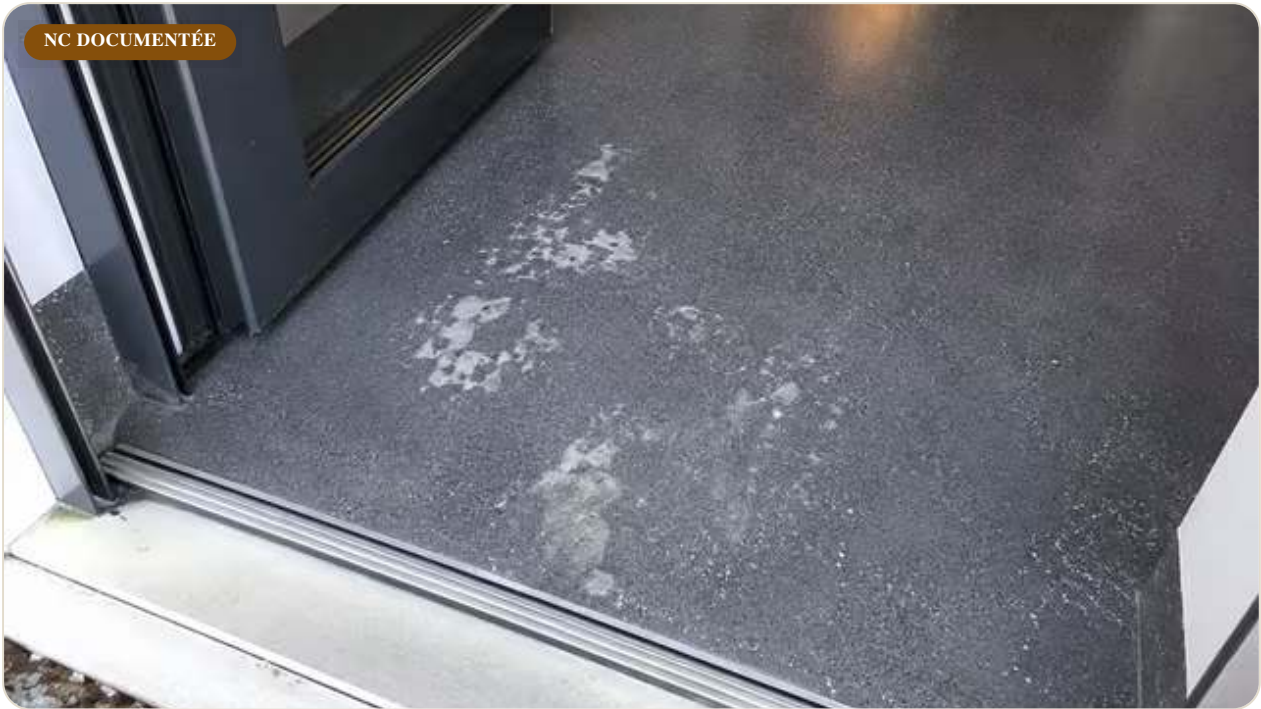
Hall d'entrée principal — Résidus de mortier

Traces de mortier non nettoyées sur le sol résine, sur environ 5 % de la surface au droit des accès.  
Zone signature de l'immeuble, premier contact visuel des acquéreurs à leur arrivée. Le reste du hall — vitrages, boîte aux lettres murale, plafond — est conforme.

Cadrage : plan rapproché du sol résine au droit des accès, dépôt de mortier visible en lumière naturelle.

Résidus de mortier non nettoyés sur le sol résine, sur environ 5 % de la surface, concentrés au droit des accès — zone de passage la plus sollicitée pendant les derniers travaux. Premier contact visuel des acquéreurs à leur arrivée, impact image maximal pour une surface technique mineure.

MATÉRIEL  
Décapant mortier pour sols résine,  
autolaveuse.

Décapage des résidus de mortier — Hall d'entrée principal

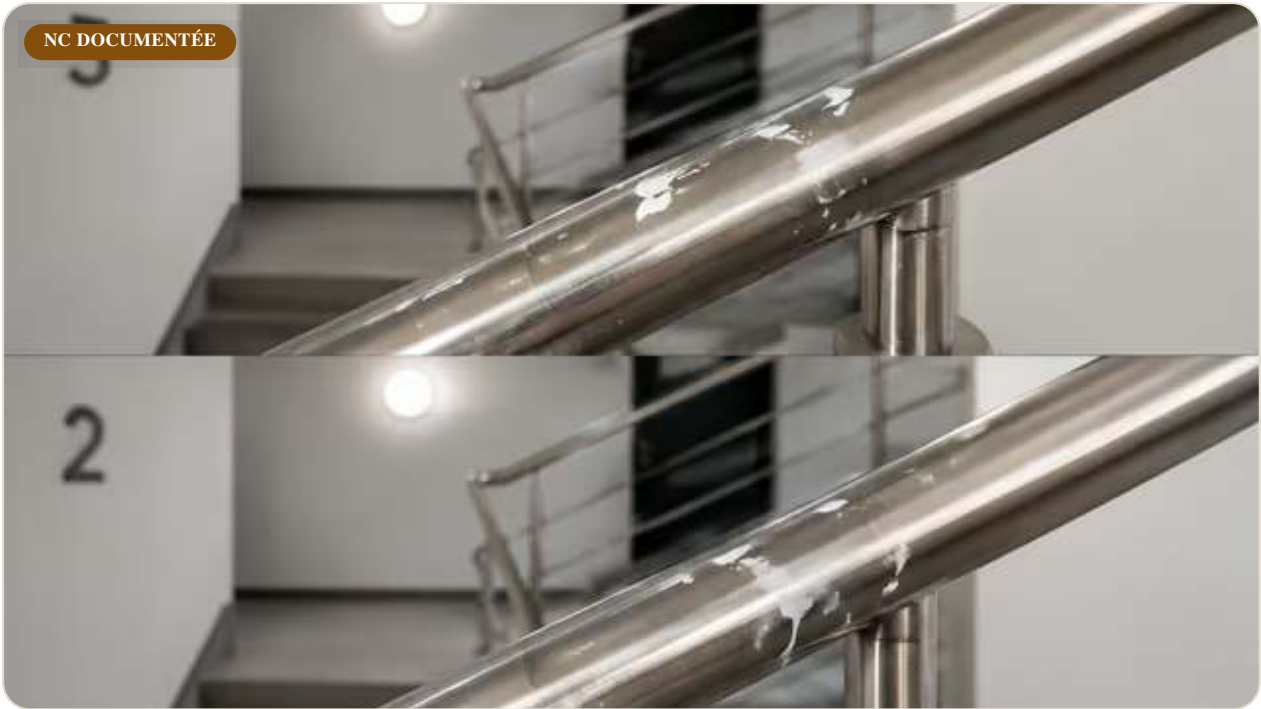
Cage d'escalier B — Éclaboussures de peinture

Éclaboussures de peinture sur la rampe inox constatées sur 4 niveaux, résidu visible du second œuvre (peinture des paliers). Aucun désordre de construction — la rampe elle-même est en bon état, seule la propreté de surface est en cause.

Cadrage : plan rapproché de la rampe inox, éclaboussures de peinture visibles sur 4 niveaux.

Éclaboussures de peinture sur la rampe inox constatées sur les 4 niveaux de la cage, résidu du second œuvre (peinture des paliers) non retiré par le nettoyage fin de chantier. La cage A, peinte à la même période, est conforme — confirmant un écart de prestataire et non un défaut de matériau.

| Net'Pro Azur | Avant 12h30 | Solvant adapté inox, chiffon microfibre. |

Reprise de la rampe inox — Cage d'escalier B

Bâcher systématiquement les rampes d'escalier et éléments inox pendant les travaux de peinture des paliers sur les phases suivantes, pour éviter les éclaboussures constatées sur la cage B. Coût : fournitures de protection, environ 50 € par cage d'escalier.

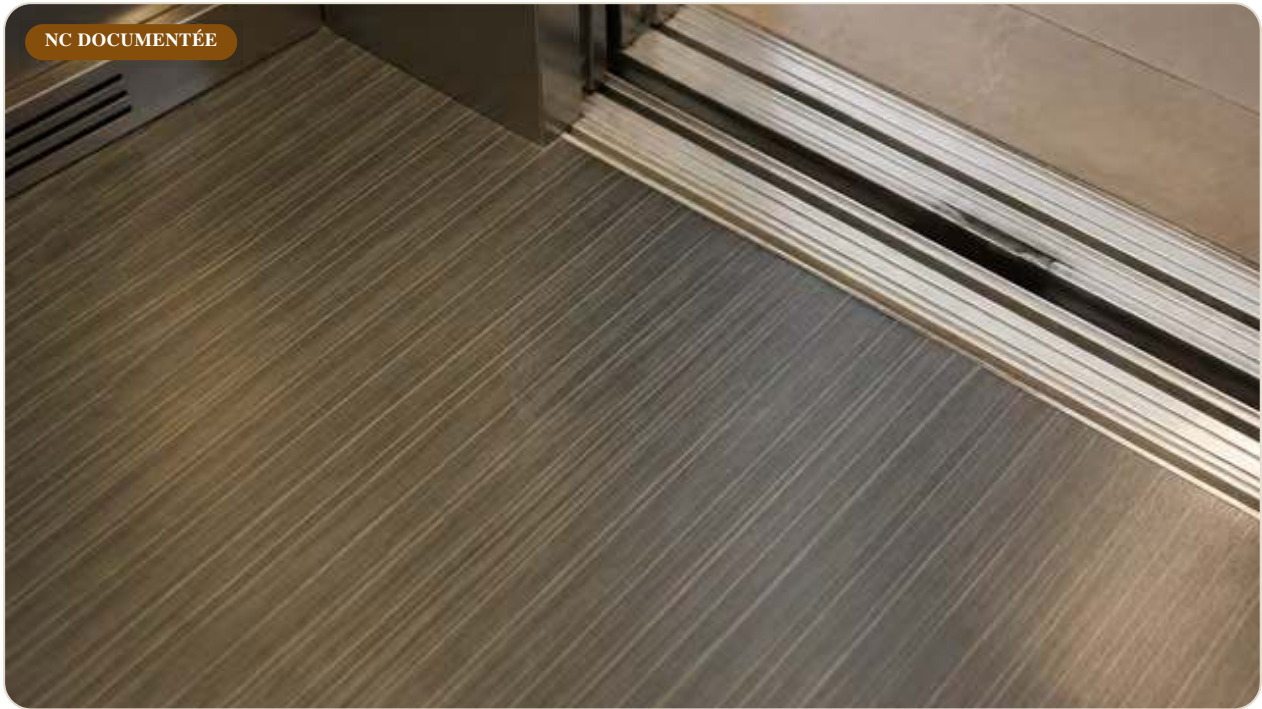
Ascenseur — Sol rayé et joint de porte

Sol de cabine rayé, visible à l'œil nu, et joint de porte abîmé. Le joint relève d'une réserve technique distincte du nettoyage — signalé à l'entreprise ascensoriste pour traitement sous garantie de parfait achèvement.

Cadrage : plan rapproché du sol de cabine et du joint de porte côté palier.

Sol de cabine rayé, visible à l'œil nu, relevant du nettoyage fin de chantier (rayures de surface, pas de désordre structurel). Le joint de porte abîmé est une réserve technique distincte, signalée à l'entreprise ascensoriste pour traitement sous garantie de parfait achèvement — hors périmètre du nettoyage.

Le nettoyage de la cabine relève du prestataire (réserve levée avant remise des clés). Le joint de porte relève de la garantie de parfait achèvement (GPA) de l'entreprise ascensoriste — réserve distincte à lever sous 30 jours, sans incidence sur la signature du PV de livraison.

| ASSIGNÉ | DÉLAI | MATÉRIEL |
|---|---|---|
| Net'Pro Azur + Ascenseurs Riviera | Avant 13h00 / 30 jours (joint) | Polish sol résine, fiche de réserve technique distincte. |

Polissage sol cabine + ouverture fiche réserve technique joint — Ascenseur

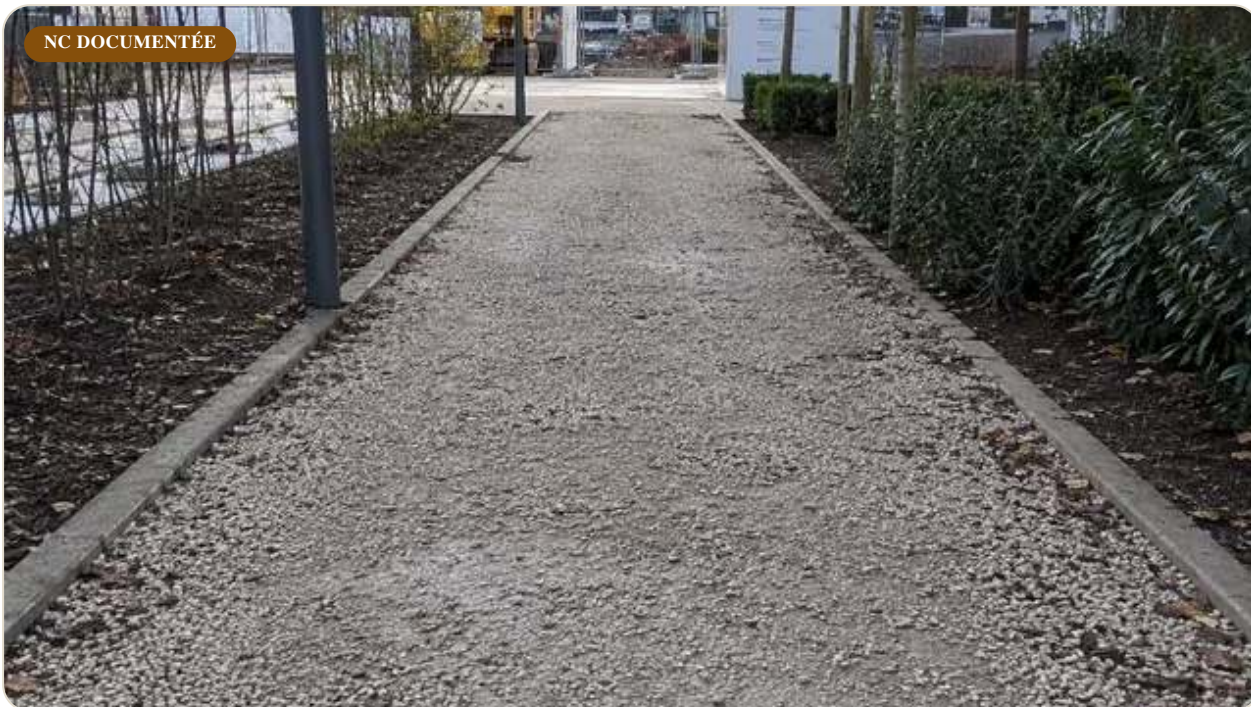
## Abords et accès piétons — Gravillons de chantier

Gravillons de chantier sur les cheminements piétons, glissants par temps humide, à évacuer avant l'accès des acquéreurs. Récurrent sur les 2 phases du programme — la cause est la même circulation d'engins de chantier que sur la phase précédente.

Cadragé : vue en enfilade du cheminement piéton principal, gravillons visibles sur toute la largeur.

Gravillons de chantier sur les cheminements piétons, issus de la circulation d'engins encore active sur la partie nord. Glissant par temps humide — point de vigilance sécurité en plus de l'enjeu esthétique. Même cause que la réserve constatée sur la Phase 1.

Les accès piétons doivent être dégagés de tout résidu de chantier avant toute remise de clés, indépendamment de l'avancement des travaux VRD restants sur les zones non livrées.

Souffleur, balayeuse mécanique.

Évacuation des gravillons — Abords et accès piétons
