INFORME DE AUDITORÍA DE CALIDAD — YACHTING

Informe YCH-2026-0032

# M/Y Blue Horizon

32 m · Motor · Benetti 2019

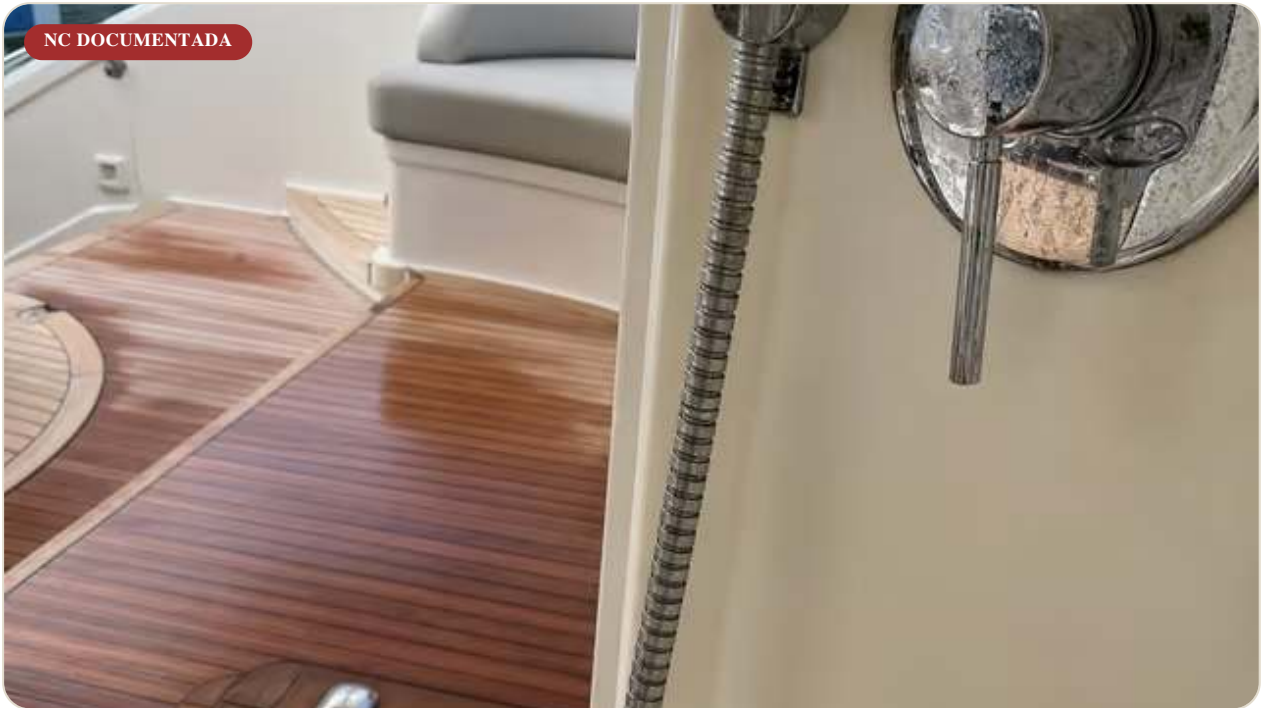
Beach club — Ducha de cubierta

Zona signature del superyate y primer contacto visual desde el muelle — es la que arrastra la puntuación exterior hacia abajo. Dos constataciones: una ducha de cubierta con cal (depósito calcáreo blanco denso en la grifería y en el suelo) y juntas de teca ennegrecidas en alrededor del 30 % de la superficie. El ennegrecimiento revela un déficit de mantenimiento repartido en 2 o 3 rotaciones, no una falta de este único turnaround. Desincrustar y reavivar las juntas es prioritario: la zona sigue siendo eliminatoria para el Label mientras esté por debajo del 80 %.

Encuadre: ángulo cercano grifería + suelo, revela el depósito calcáreo visible a 2 metros desde el muelle.

Depósito calcáreo blanco denso en toda la grifería de la ducha de cubierta y en el embaldosado del suelo en un radio de 40 cm. Visible de inmediato desde el muelle en la aproximación — zona signature del beach club, primera zona que ven los guests al embarcar. Impacto de imagen máximo.

Clause 3.2 — El barco debe entregarse en estado limpio y en buen orden de funcionamiento. Un depósito visible a simple vista constituye una no conformidad documentada, comunicable al propietario.

| ASIGNADO A | PLAZO | MATERIAL |
|---|---|---|
| Deck Crew + proveedor | Antes de las 11:00 | Desincrustante profesional (Stardrops Marine Descaler), cepillo de juntas, aclarado con agua dulce |

Desincrustar la ducha del beach club (grifería + suelo)

Deck Crew + proveedor · Desincrustante marino

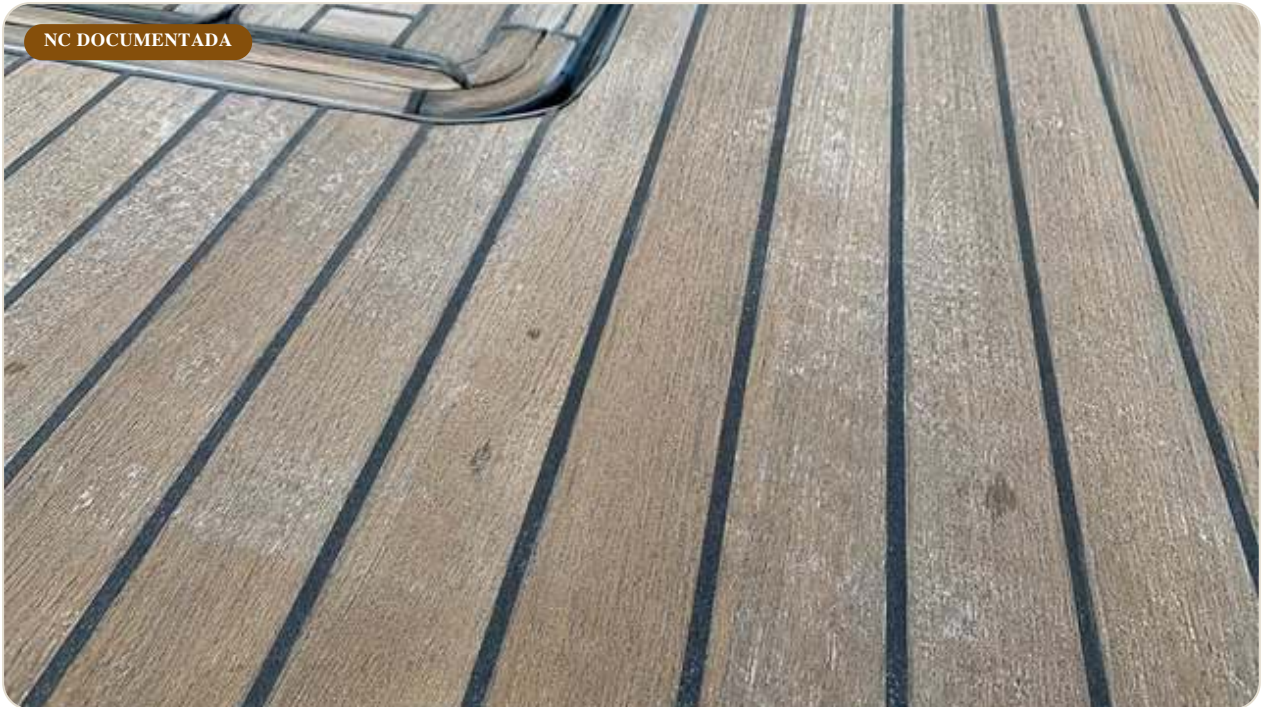
Beach club — Juntas de teca

Primer plano a 20 cm, revela el ennegrecimiento en el 30 % de la superficie.

Juntas entre las tablas de teca ennegrecidas en alrededor del 30 % de la superficie del beach club. El ennegrecimiento es el signo de un déficit de mantenimiento a lo largo de 2 o 3 rotaciones — no una falta de este único turnaround. Visible de inmediato desde el muelle: zona signature del superyate, primer contacto visual con el agua.

Clause 3 — Estándar de entrega «clean and in good order». El estado de mantenimiento de la zona más expuesta condiciona la percepción del chárter desde la aproximación.

| ASIGNADO A | PLAZO | MATERIAL |
|---|---|---|
| Deck Crew | Antes de las 12:00 | Cepillo de juntas suave, reavivador de teca, aclarado con agua dulce |

Cepillado y reavivado de las juntas de teca del beach club

Deck Crew · Cepillo de juntas + reavivador de teca

El beach club requiere un tratamiento trimestral de las juntas con reavivador de teca. El ennegrecimiento actual impone una intervención de fondo antes de mitad de temporada (julio). Presupuesto estimado: 3 a 4 h de mano de obra de proveedor.

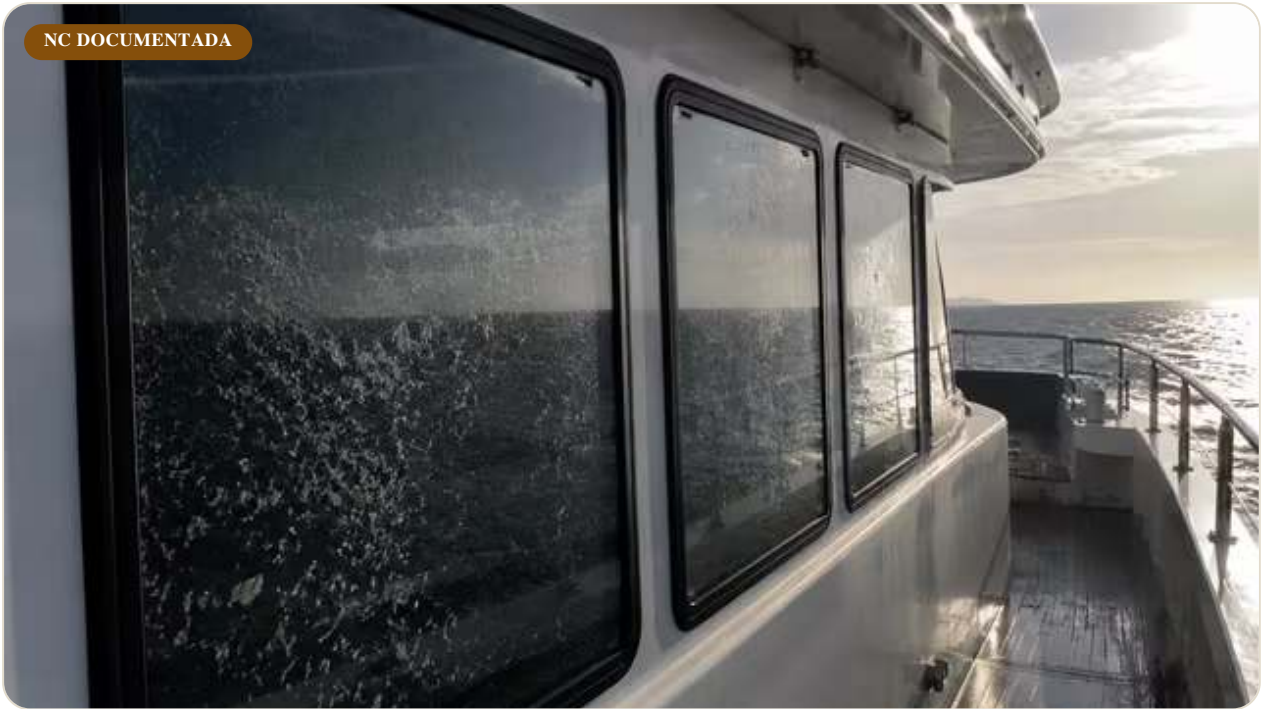
Cubierta de babor — Ventanas

La teca de circulación está limpia, cepillada en el sentido de la veta, sin zonas grises. La no conformidad se concentra en tres paneles acristalados del lado de babor, marcados por sal cristalizada — consecuencia directa del viento del SO de las últimas 48 h, que lleva los rociones a esta banda. Un aclarado con agua dulce y un repaso con microfibra bastan: 20 minutos de deck crew. El resto de la cubierta está al nivel.

Plano general de la cubierta de babor a contraluz, sal cristalizada visible en los 3 paneles acristalados.

Sal cristalizada en 3 paneles acristalados del lado de babor, cubierta principal. Coherente con las condiciones de las 48 h (viento del SO que lleva los rociones). Corrección sencilla: aclarado con agua dulce + repaso con microfibra. Duración estimada: 20 min de deck crew.

Clause 3 — Superficies acristaladas en el campo de visión directo desde el cockpit. No conformidad leve, documentada y corregible antes del boarding.

| ASIGNADO A | PLAZO | MATERIAL |
|---|---|---|
| Deck Crew | Antes de las 11:00 | Agua dulce + microfibra marina |

Aclarado de las ventanas de babor (3 paneles)

Deck Crew · Agua dulce + microfibra marina

Implantar un aclarado sistemático tras cualquier episodio de viento > 15 nudos del SO (rociones portantes). Duración: 45 min de deck crew. Evita la acumulación de sal cristalizada en las superficies acristaladas.
