RAPPORTO DI AUDIT QUALITÀ — YACHTING

SUPERYACHT · TURNAROUND AUDIT

Rapporto YCH-2026-0032

# M/Y Blue Horizon

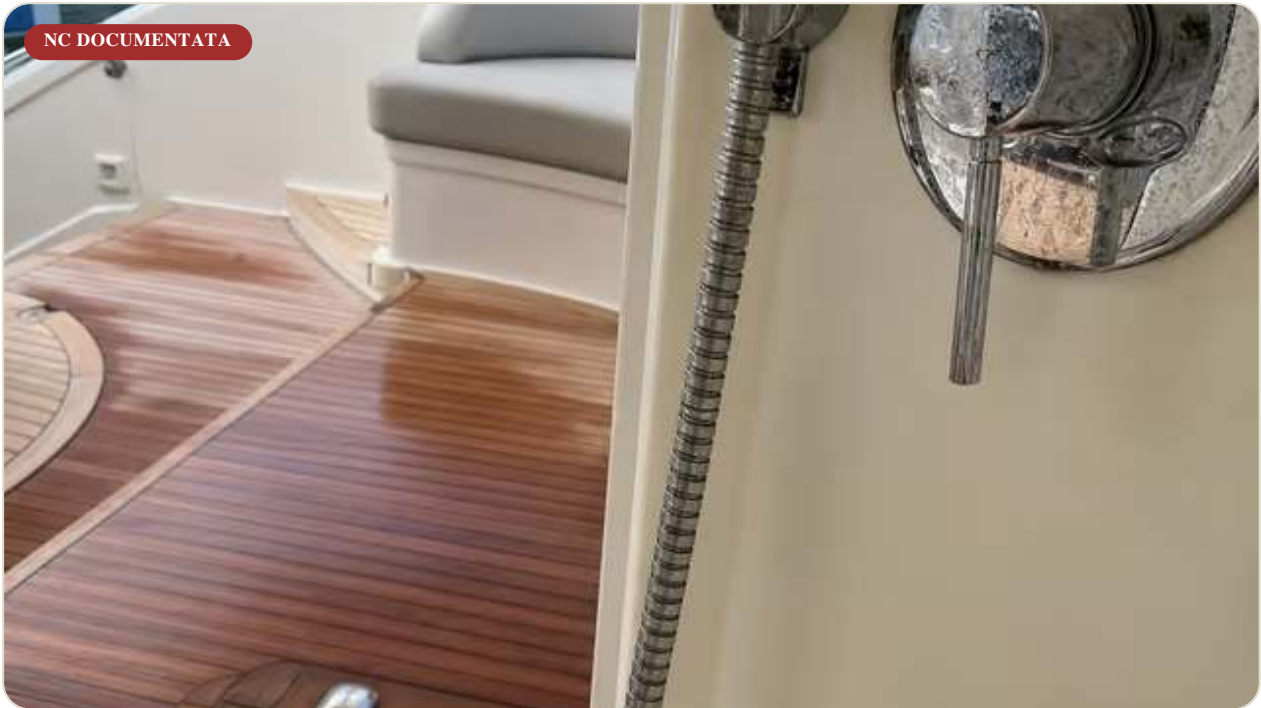
Beach club — Doccia di coperta

Inquadratura: primo piano rubinetteria + pavimento, rivela il deposito calcareo visibile a 2 metri dalla banchina.

Deposito calcareo bianco denso su tutta la rubinetteria della doccia di coperta e sulle piastrelle del pavimento in un raggio di 40 cm. Visibile immediatamente dalla banchina all'avvicinamento — zona signature del beach club, prima zona vista dai guests al boarding. Impatto d'immagine massimo.

Clause 3.2 — L'imbarcazione deve essere consegnata pulita e in buono stato di funzionamento. Un deposito visibile a occhio nudo costituisce una non conformità documentata, comunicabile all'armatore.

MATERIALE  
Disincrostante professionale (Stardrops Marine Descaler), spazzola per comenti, risciacquo con acqua dolce

Disincrostare la doccia del beach club (rubinetteria + pavimento)  
Deck Crew + fornitore · Disincrostante marino
- 2

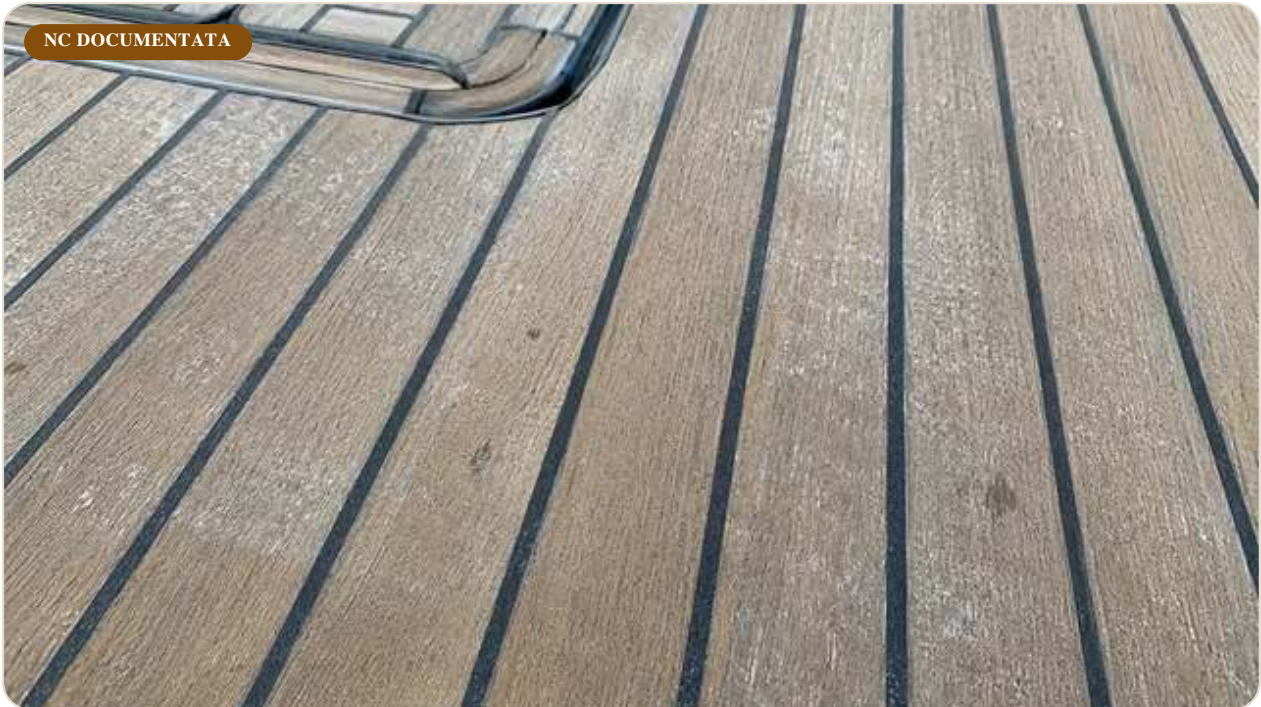
Beach club — Commenti del teak

Primo piano a 20 cm, rivela l'annerimento sul 30% della superficie.

Comenti tra le doghe di teak anneriti su circa il 30% della superficie del beach club. L'annerimento è il segno di una carenza di manutenzione su 2-3 rotazioni — non una mancanza di questo solo turnaround. Visibile immediatamente dalla banchina: zona signature del superyacht, primo contatto visivo con l'acqua.

Clause 3 — Standard di consegna «clean and in good order». Lo stato di manutenzione della zona più esposta condiziona la percezione del charter fin dall'avvicinamento.

MATERIALE  
Spazzola morbida per commenti,  
ravvivante per teak, risciacquo con acqua dolce

Spazzolatura e ravvivatura dei comenti del teak del beach club  
Deck Crew · Spazzola per comenti + ravvivante per teak

Il beach club richiede un trattamento trimestrale dei comenti con rattivante per teak. L'annerimento attuale impone un intervento di fondo prima di metà stagione (luglio). Budget stimato: 3-4 ore di manodopera del fornitore.

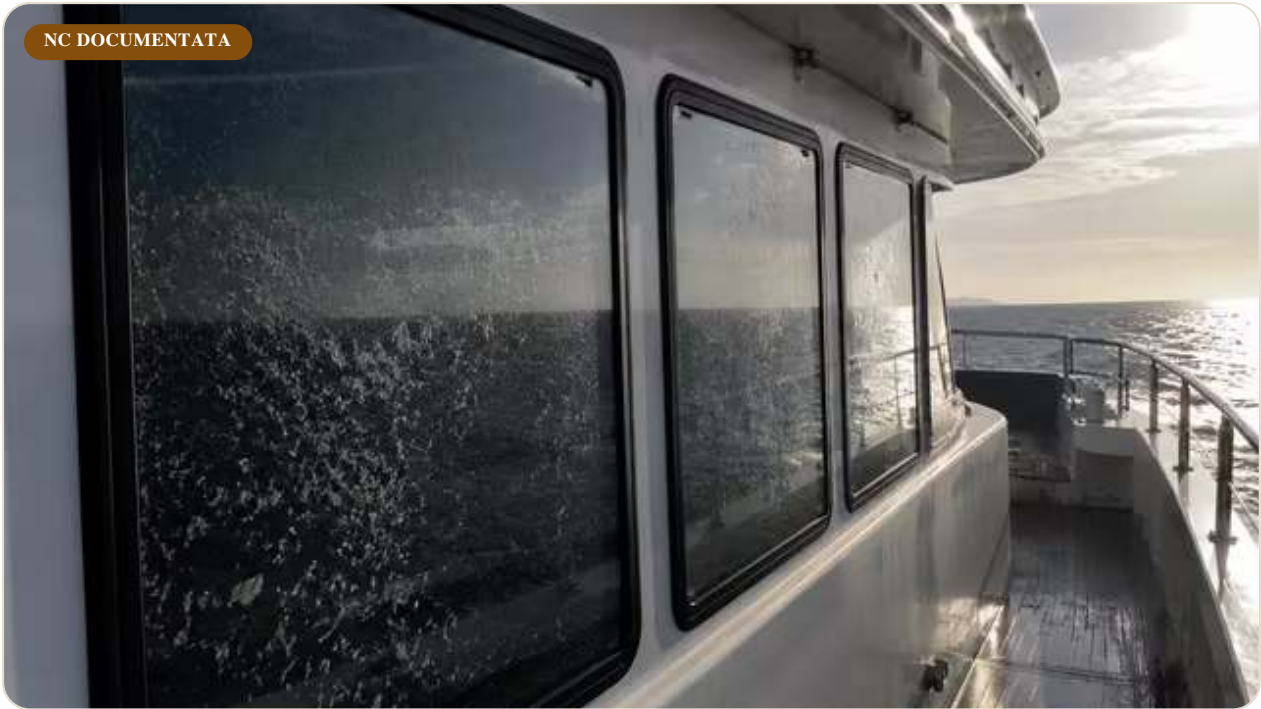
Ponte di sinistra — Finestre

Campo largo del ponte di sinistra in controluce, sale cristallizzato visibile sui 3 pannelli vetrati.

Sale cristallizzato su 3 pannelli vetrati sul lato sinistro, ponte principale. Coerente con le condizioni delle ultime 48 ore (vento da SO che porta gli spruzzi). Correzione semplice: risciacquo con acqua dolce + passaggio in microfibra. Durata stimata: 20 min di deck crew.

Clause 3 — Superfici vetrate nel campo visivo diretto dal cockpit. Non conformità lieve, documentata e correggibile prima del boarding.

MATERIALE  
Acqua dolce + microfibra marina

Risciacquo delle finestre di sinistra (3 pannelli)  
Deck Crew · Acqua dolce + microfibra marina

Istituire un risciacquo sistematico dopo ogni episodio di vento superiore a 15 nodi da SO (spruzzi portanti). Durata: 45 min di deck crew. Evita l'accumulo di sale cristallizzato sulle superfici vetrate.
