RAPPORT D'AUDIT QUALITÉ — YACHTING

Rapport YCH-2026-0032

# M/Y Blue Horizon

32 m · Moteur · Benetti 2019

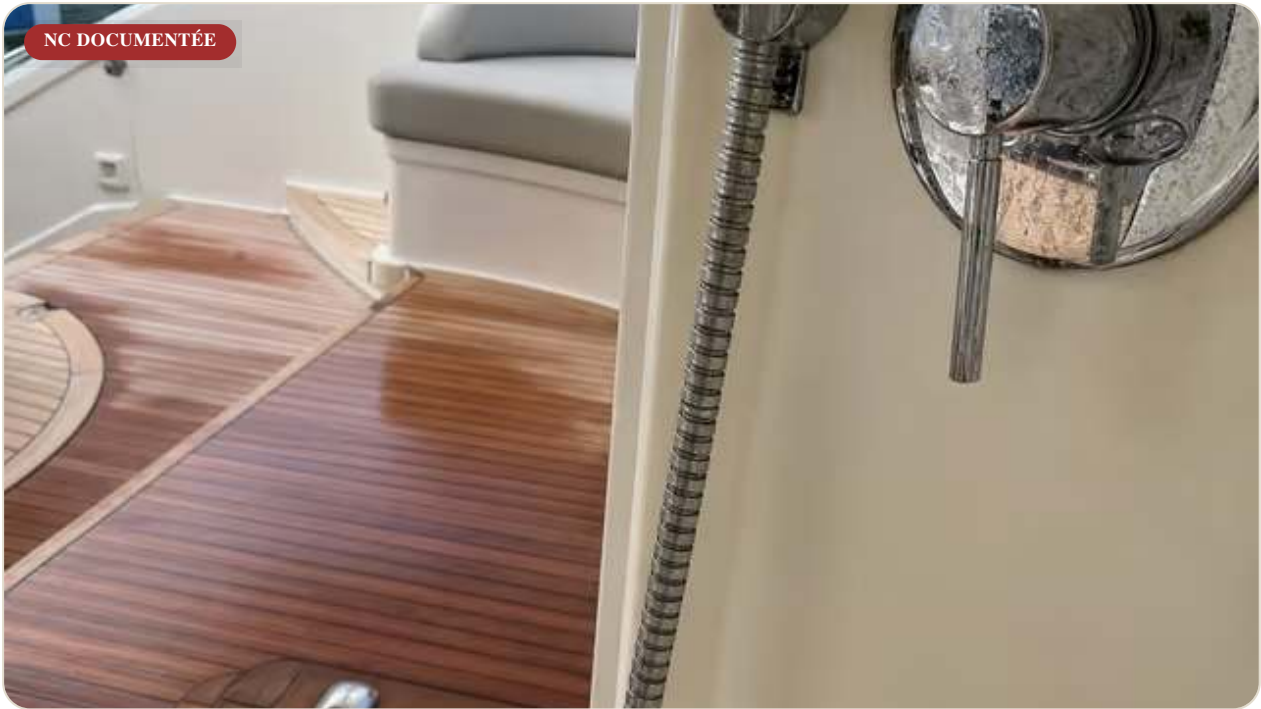
Beach club — Douche de pont

Zone signature du superyacht et premier contact visuel depuis le quai — c'est elle qui tire le score extérieur vers le bas. Deux constats : une douche de pont entartrée (dépôt calcaire blanc dense sur la robinetterie et le sol) et des joints de teck noircis sur environ 30 % de la surface. Le noircissement signe un déficit d'entretien étalé sur 2 à 3 rotations, pas une faute du seul turnaround. Détartrage et ravivage des joints sont prioritaires : la zone reste éliminatoire pour le Label tant qu'elle est sous 80 %.

Dépôt calcaire blanc dense sur toute la robinetterie de la douche de pont et sur le carrelage de sol dans un rayon de 40 cm. Visible immédiatement depuis le quai lors de l'approche — zone signature du beach club, première zone vue par les guests à l'embarquement. Impact image maximal.

Clause 3.2 — Le navire doit être livré en état propre et en bon ordre de marche. Un dépôt visible à l'œil nu constitue une non-conformité documentée, communicable au propriétaire.

| ASSIGNÉ | DÉLAI | MATÉRIEL |
|---|---|---|
| Deck Crew + prestataire | Avant 11h00 | Détartrant professionnel (Stardrops Marine Descaler), brosse à joint, rinçage eau douce |

Détartrer la douche du beach club (robinetterie + sol)  
Deck Crew + prestataire · Détartrant marine
- 2

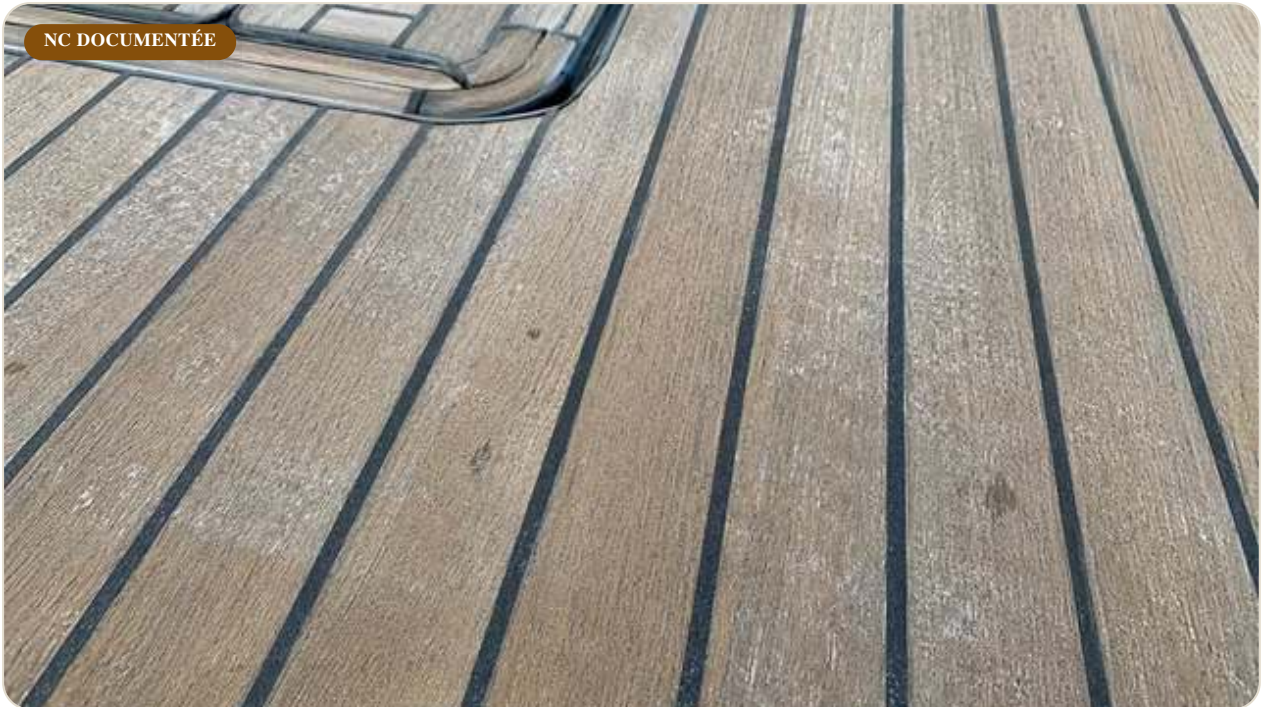
Beach club — Joints de teck

Joints entre lames de teck noircis sur environ 30 % de la surface du beach club. Le noircissement est le signe d'un déficit d'entretien sur 2 à 3 rotations — pas une faute de ce seul turnaround. Visible immédiatement depuis le quai : zone signature du superyacht, premier contact visuel avec l'eau.

Clause 3 — Standard de livraison « clean and in good order ». L'aspect d'entretien de la zone la plus exposée engage la perception du charter dès l'approche.

MATÉRIEL  
Brosse à joint souple, ravivant teck,  
rinçage eau douce

Brossage et ravivage des joints de teck du beach club

Le beach club nécessite un traitement trimestriel des joints au ravivant teck. Le noircissement actuel impose une intervention de fond avant la mi-saison (juillet). Budget estimé : 3 à 4 h de main d'œuvre prestataire.

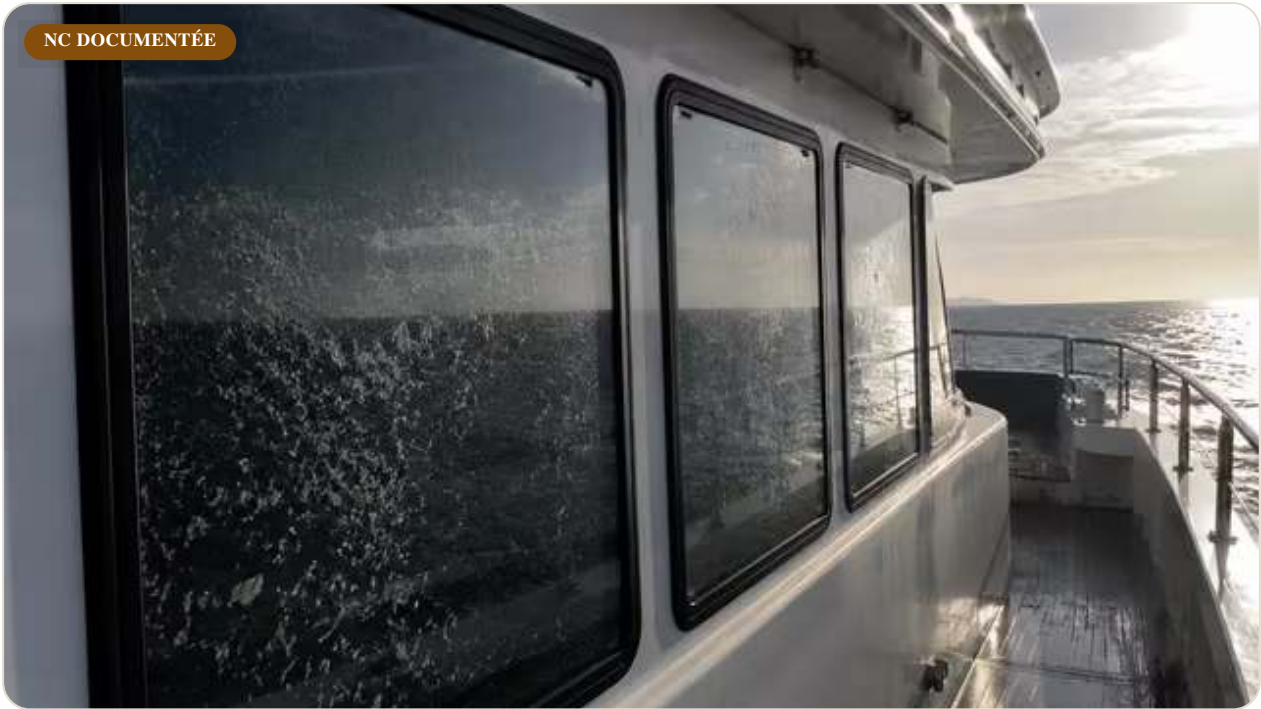
Pont bâbord — Fenêtres

Le teck de circulation est propre, brossé dans le sens du fil, sans zone grise. La non-conformité se concentre sur trois panneaux vitrés côté bâbord, marqués de sel cristallisé — conséquence directe du vent de SO des dernières 48 h, qui porte les embruns sur cette face. Rinçage à l'eau douce et essuyage microfibre suffisent : 20 minutes de deck crew. Le reste du pont est au niveau.

Sel cristallisé sur 3 panneaux vitrés côté bâbord, pont principal. Consistant avec les conditions des 48 h (vent SO portant les embruns). Correction simple : rinçage eau douce + essuyage microfibre. Durée estimée : 20 min deck crew.

Clause 3 — Surfaces vitrées dans le champ de vision direct depuis le cockpit. Non-conformité légère, documentée et corrigeable avant boarding.

| ASSIGNÉ | DÉLAI | MATÉRIEL |
|---|---|---|
| Deck Crew | Avant 11h00 | Eau douce + microfibre marine |

Rinçage des fenêtres bâbord (3 panneaux)  
Deck Crew · Eau douce + microfibre marine

Mettre en place un rinçage systématique après tout épisode de vent > 15 nœuds SO (embruns portants). Durée : 45 min deck crew. Évite l'accumulation de sel cristallisé sur les surfaces vitrées.
