RAPPORT D'AUDIT  
CC-2026-0042

CONTRÔLE QUALITÉ PROPRETÉ

# Résidence Le Belvédère

14 avenue des Cèdres, 06400 Cannes

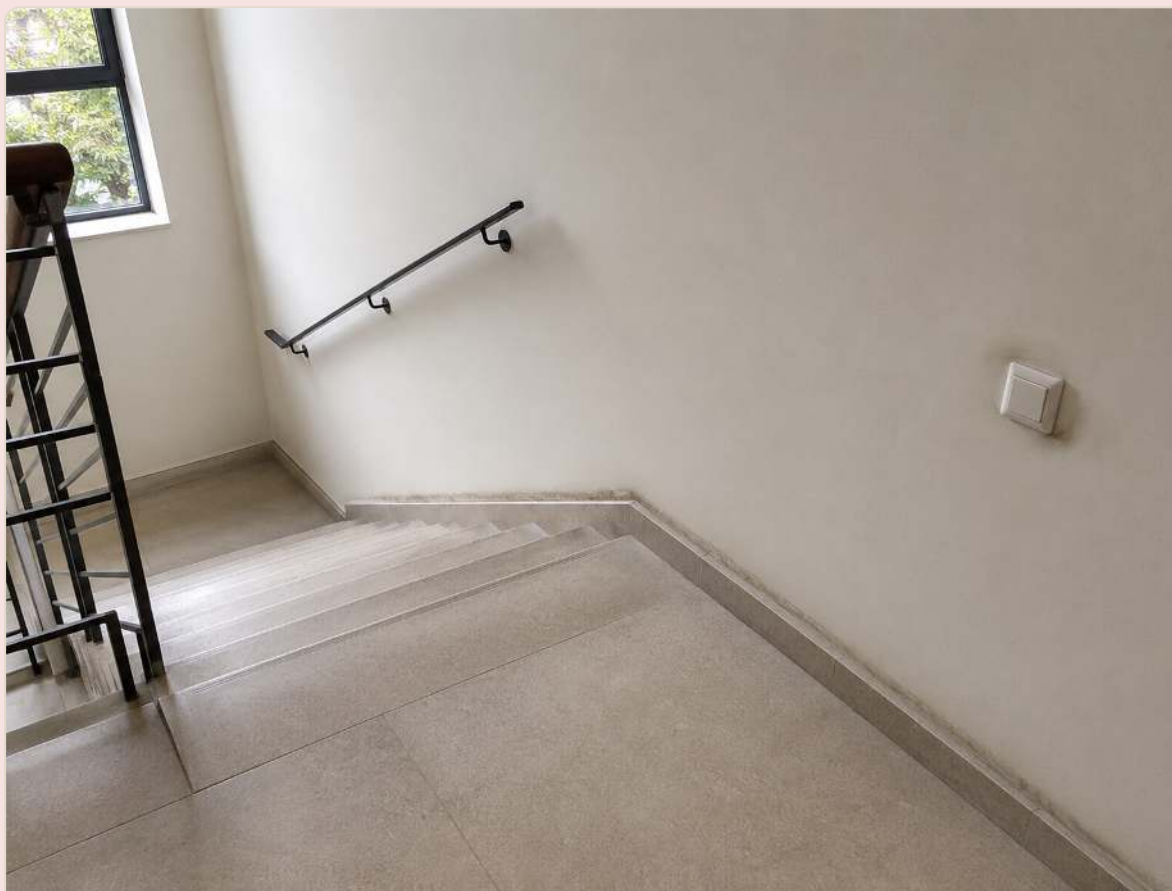
**Non-conformités****Marches & plinthes**

Contraste net avec la cage A : dépôt gras en pied de plinthe sur toute la hauteur, marches ternies aux étages intermédiaires. L'écart entre les deux cages traduit une couverture inégale de la prestation.

À 62 % pour un passage quotidien, l'écart n'est pas explicable par la fréquence : il s'agit d'un défaut de couverture de la cage B par les équipes.

Encrassement gras continu en pied de plinthe, R+2 à R+5.

Impact : Salissure visible par tous les résidents de la cage.

Absence de reprise des finitions (interrupteurs, mains courantes).

**Base contractuelle :** La cage B n'atteint pas le seuil de 85 % attendu pour ce standing ; le prestataire doit justifier la couverture de cette cage au même titre que la cage A.

La cage B présente un encrassement gras continu en pied de plinthe de R+2 à R+5, alors que la cage A (88 %) est conforme. L'écart de 26 points entre les deux cages traduit une couverture inégale.

Lessivage complet des plinthes et reprise des finitions de la cage B, puis alternance documentée des deux cages.

**Lessivage des plinthes et reprise des finitions de la cage B**

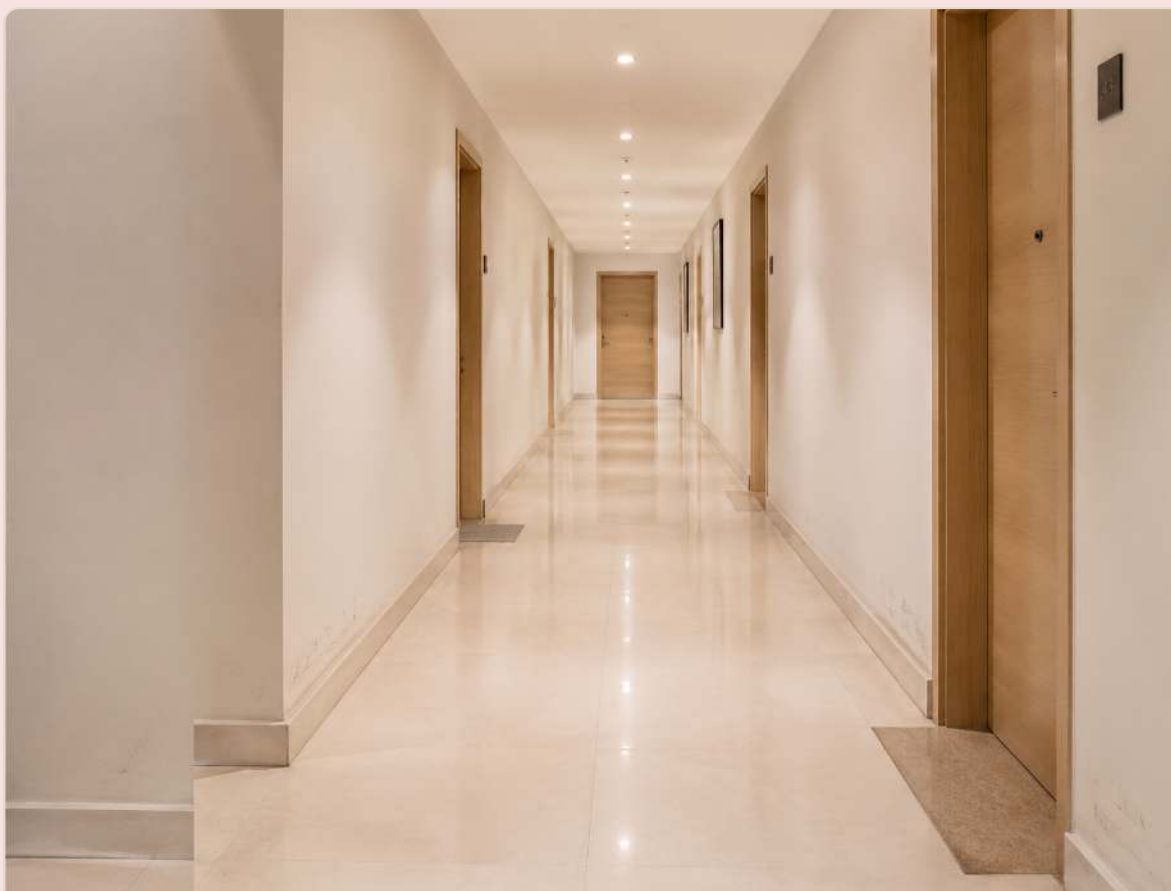
### Parois & plinthes

Sols propres dans l'ensemble ; plinthes et bas de parois marqués par endroits, finitions inégales selon les étages.

Traces de frottement et marques aux bas de parois sur plusieurs paliers.

Impact : Aspect d'usure prématurée.

Léger retrait sur le seuil ; une attention sur les plinthes suffirait à repasser au-dessus.
